経営比較分析表（令和2年度決算）

高知県 大豊町

業務名	業種名	事業名	類似団体区分	管理者の情報
法非適用	水道事業	簡易水道事業	D3	非設置
資金不足比率(%)	自己資本構成比率(%)	普及率(%)	1か月20m ³ 当たり家庭料金(円)	
-	該当数値なし	60.08	2,530

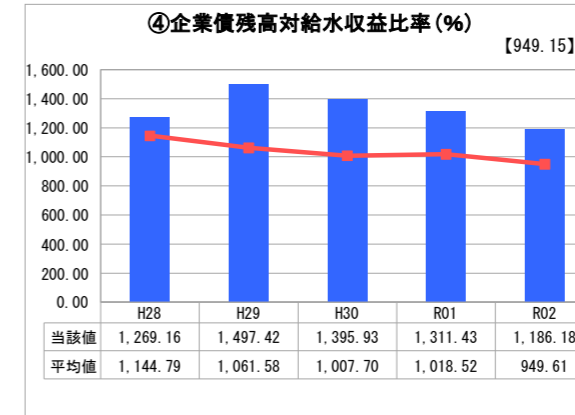
左図の指標から、当町では赤字経営が年々続いている。その一因として、既設管の老朽化に伴う改修や修繕が毎年に行われていることが挙げられ、特に冬場の凍結による修繕が頻発している。それは⑥給水原価にも影響した。
 ④企業債残高対給水収益比率は、全国平均より高い水準にあるが、人口減少による給水収益の減少が原因である。
 ⑧有収率については、近年激減しており、漏水調査の必要性が生じている。

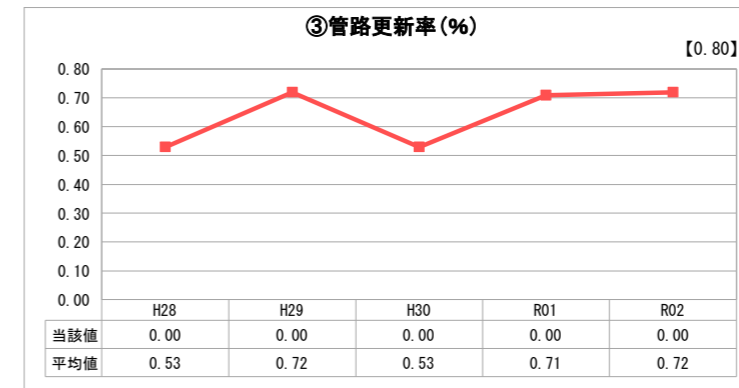
当町は、管路の老朽化が著しく、年々改良、修繕を繰り返している。③管路更新率の図からも分かるように、ここ数年は、更新が出来てないことから財政的に許すのであれば計画性をもって管路の更新をしていきたい。

上記のことから、当町が行うべきなのは老朽化した施設の修繕に掛かる費用を抑えるために、今後長期的な管路更新計画の策定と実施をすること。
 また、赤字経営脱却のための料金の引上げ、料金回収率の増加であると考えられる。
